## **АТИПИЧНЫЙ ХОД ПОЗВОНОЧНОЙ АРТЕРИИ**

**Когут А. Н.<sup>1</sup>, Иванцов А. В.**

<sup>1</sup>Медицинский центр «Лодэ» г. Брест, Республика Беларусь  
Гродненский государственный медицинский университет, Республика Беларусь

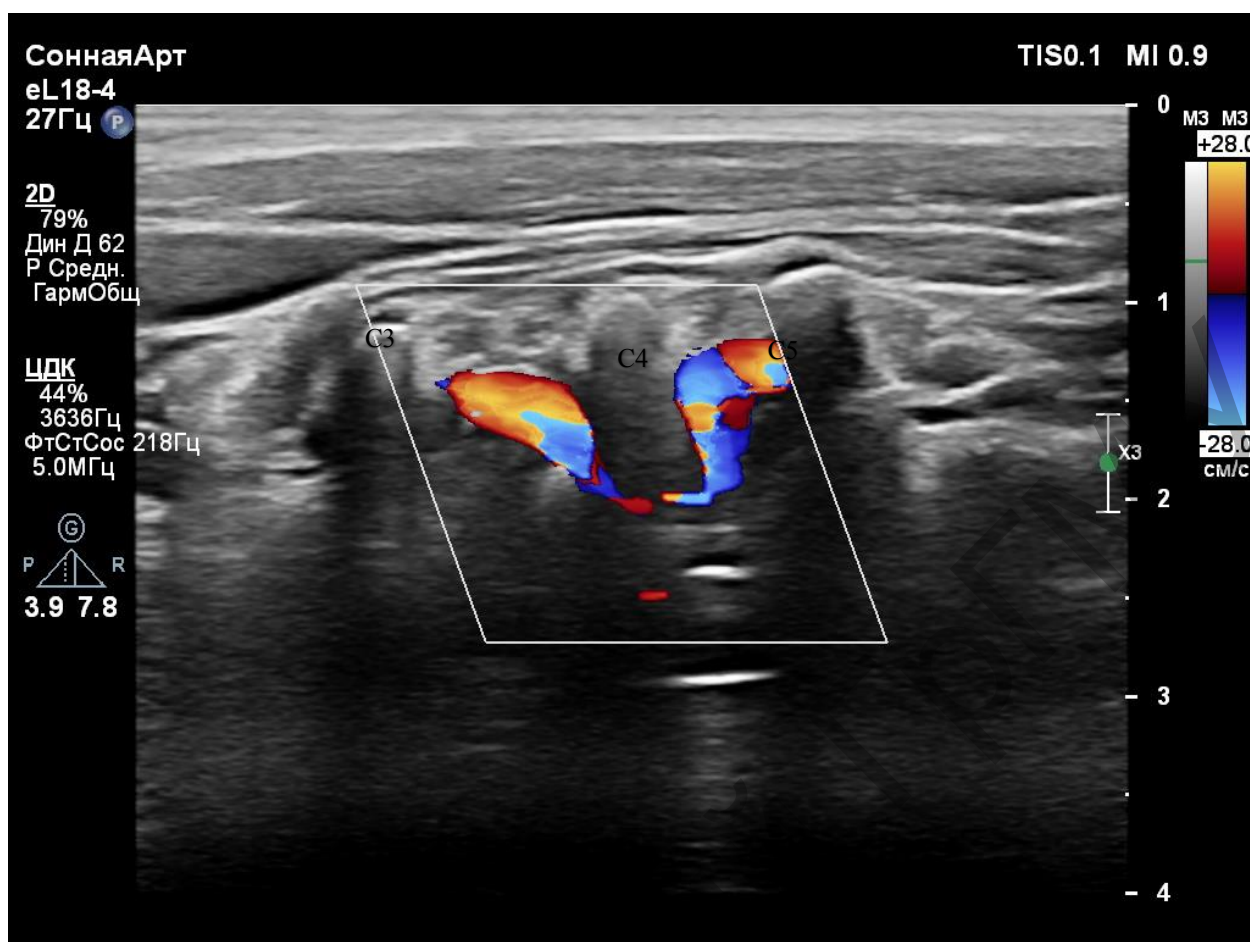
**Рисунок 1 – Атипичный ход позвоночной артерии**

Пациент, 8 лет. Обратилась для исследования экстракраниальных и интракраниальных сосудов по направлению невролога по поводу головных болей. При дуплексном сканировании брахиоцефальных артерий отмечалась особенность прохождения правой позвоночной артерии по костному каналу поперечных отростков. Вхождение в костный канал на уровне С6-позвонка. Затем позвоночная артерия выходит из канала С5-позвонка, огибает поперечный отросток С4-позвонка и входит в костный канал С3-позвонка. При этом правая позвоночная артерия делает С-образный изгиб с острыми углами. Помимо особенности хода правой позвоночной артерии у пациента отмечался С-образный изгиб обеих внутренних сонных артерий с острыми углами. При транскраниальном дуплексном сканировании особенностей не выявлено, скоростные и спектральные параметры в пределах нормативных значений (рисунок 1).
